NAGUSIA 37

1. Un casa con cimientos de época romana

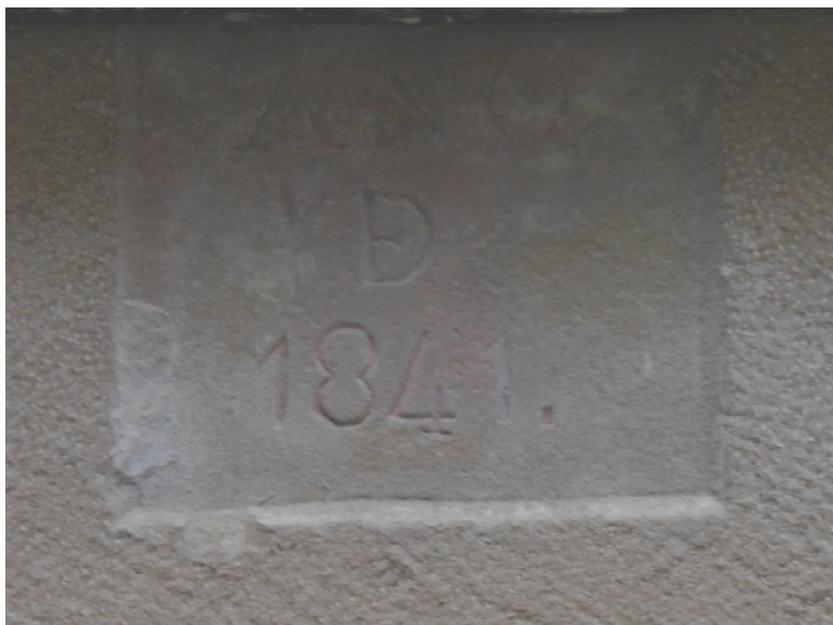
Dintel de la fachada norte con la fecha de la reconstrucción

El edificio Nagusia 37 adquirió su actual fisonomía durante el siglo XIX, al ser reconstruido **en 1841** después de que resultara destruido durante el asedio y asalto sufrido por Getaria entre 1835-1836 en el curso de la Primera Guerra Carlista (1833-1839). Pero como todo edificio histórico, es resultado de sucesivas fases constructivas que se han ido sumando a lo largo del tiempo. **Constituye un interesante conglomerado de elementos arquitectónicos que se han ido agregando durante siglos** para dar como resultado al edificio actual.

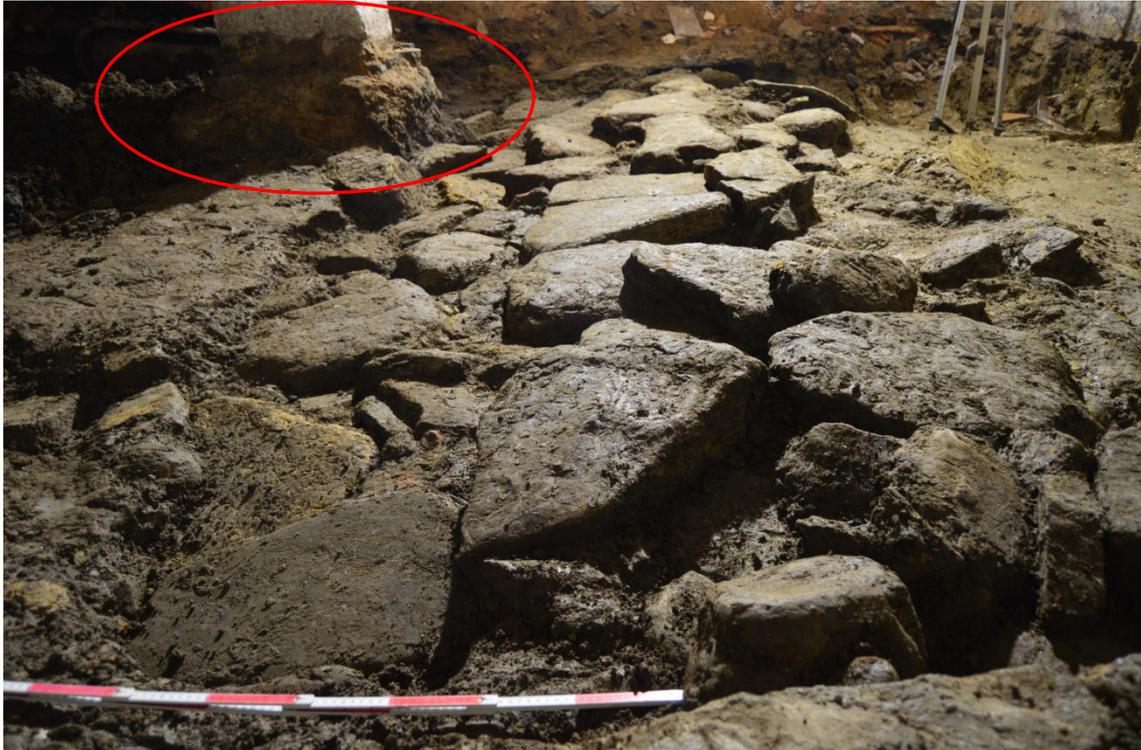
Detalle de la base de la estructura interna de la casa apoyada sobre los cimientos de época romana

La intervención arqueológica desarrollada en el subsuelo ha contribuido, de manera fundamental, a incrementar nuestros conocimientos acerca de las peculiaridades de este edificio. En efecto, en este solar, **hace unos 2.000 años, en plena época romana, se construyó un edificio cuyos cimientos, no sólo han llegado hasta nuestros días sino que forman parte de la estructura de la casa Nagusia 37.**

En el subsuelo de otros edificios situados en las inmediaciones como son la iglesia de San Salvador o la torre de Zarautz-Jauregia, también, se han descubierto objetos y restos de construcciones de época romana. Pero la importancia de Nagusia 37, no sólo estriba en constituir un edificio más en cuyo interior se localizan restos romanos, sino que parte de sus estructuras son de época romana. En efecto, **los cimientos de hace 2.000 años continúan siendo funcionales y soportan la estructura interna del edificio.**

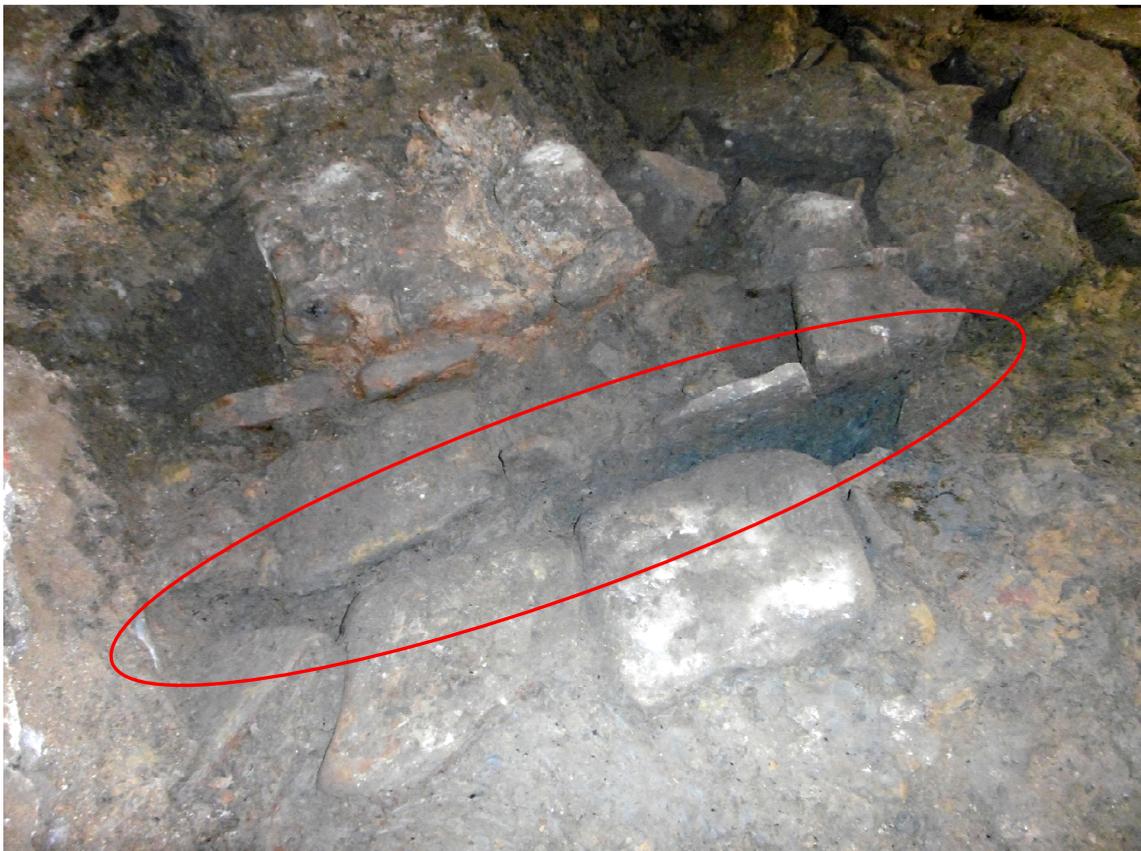
Detalle de la atajea o canalización de agua de época romana

Para proceder a su construcción se comenzó por excavar en el terreno natural de la empinada ladera el suelo necesario. El talud resultante de la excavación fue forrado mediante lajas de piedra y **se levantaron los paramentos de la planta baja mediante muros de mampostería.** En el espacio circunscrito entre este muro de piedra y el talud de la ladera forrado de lajas disponía de una atajea o canalización construida mediante lajas de piedra para evacuar el agua de lluvia y evitar que penetrara en el interior del edificio.

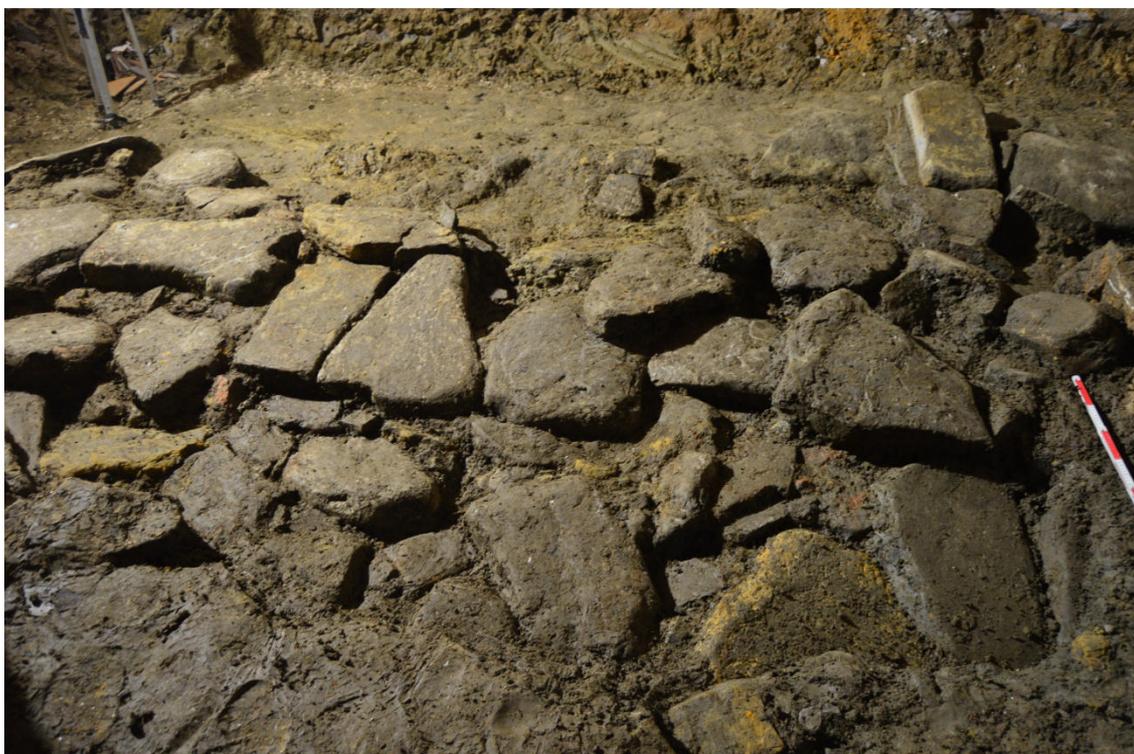
Vista general de la estructura de soporte del aterrazamiento de época romana

Posteriormente, este edificio sufrió un proceso de arrasamiento y los cimientos de sus muros, junto con las piedras resultantes del derrumbe sirvieron como base para la construcción de un aterrazamiento mediante aporte de tierras arcillosas. Este aterrazamiento serviría de base para la construcción

de otro edificio de factura mucho menos monumental, cuyas estructuras eran de madera.

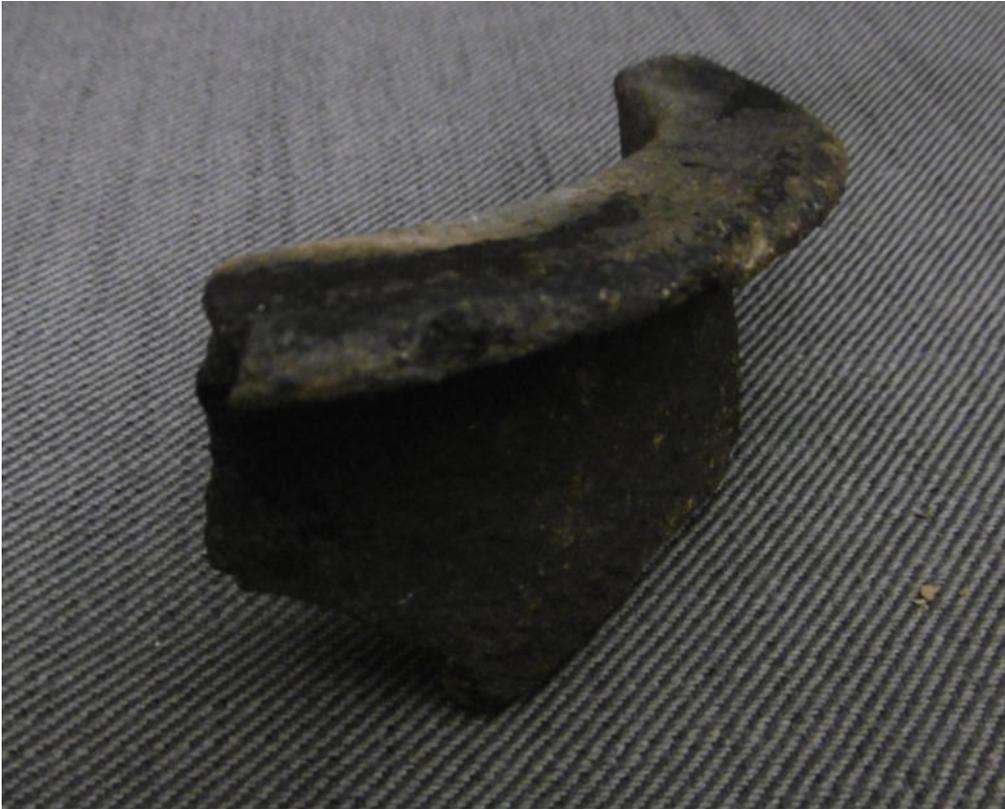
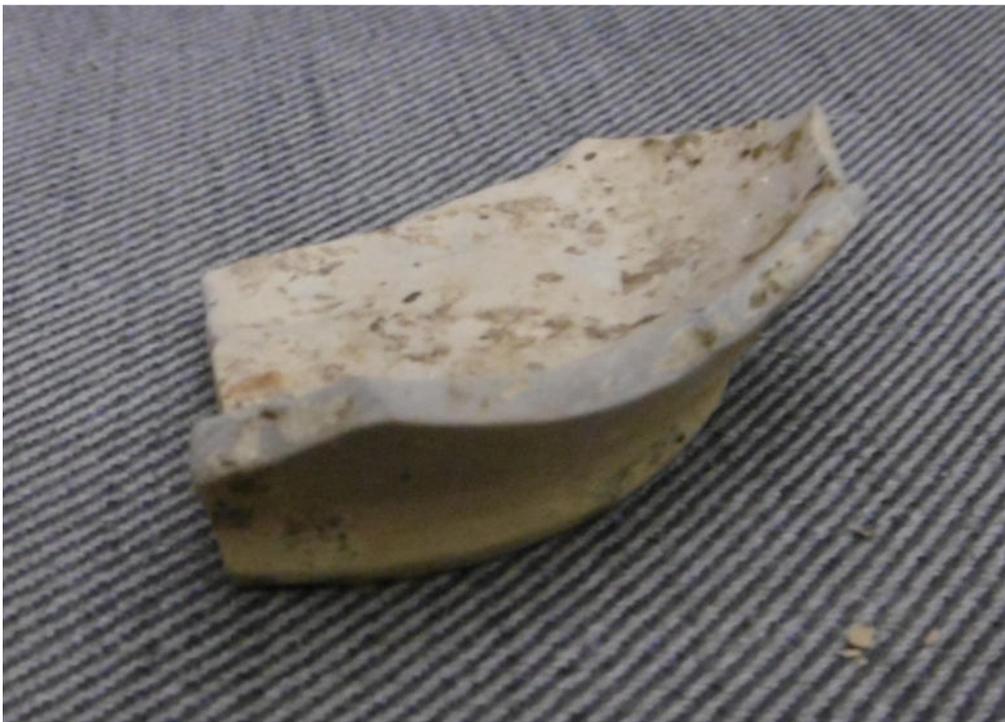
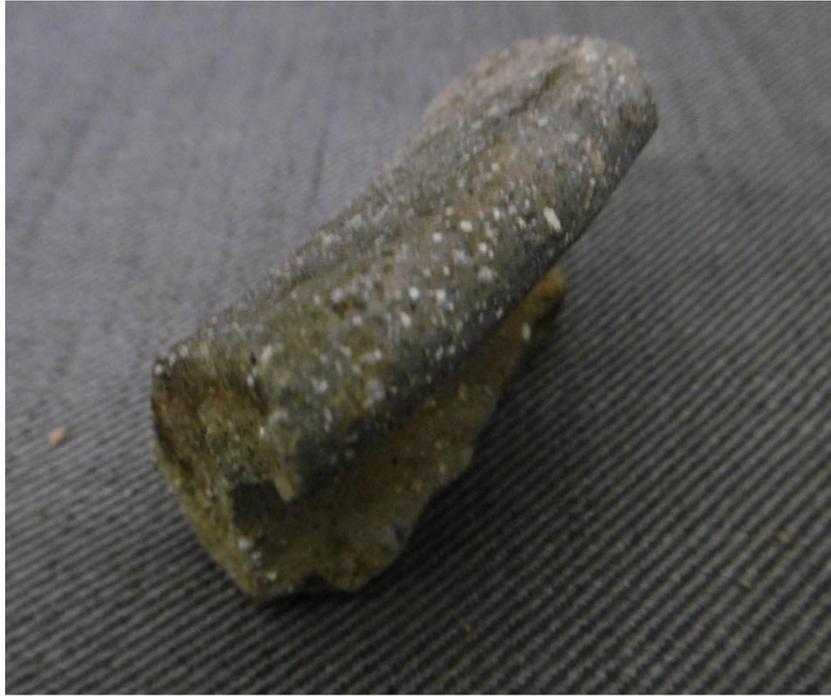
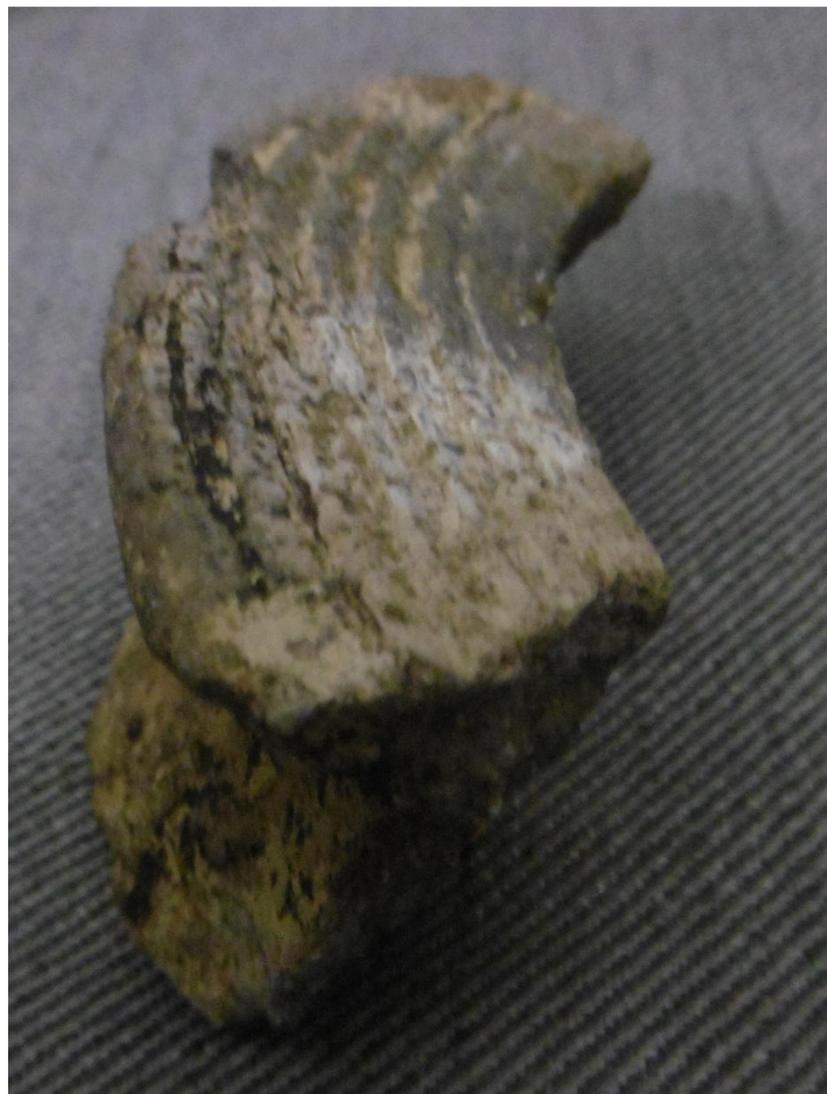
A. Ollas

A continuación se recoge una pequeña muestra de fragmentos cerámicos recuperados en el yacimiento de Nagusia 37.
